# 曲沃县山西通才工贸有限公司 “6·22”一般容器爆炸事故调查报告

曲沃县 6·22 事故调查组管理组

2026 年 3 月 31 日

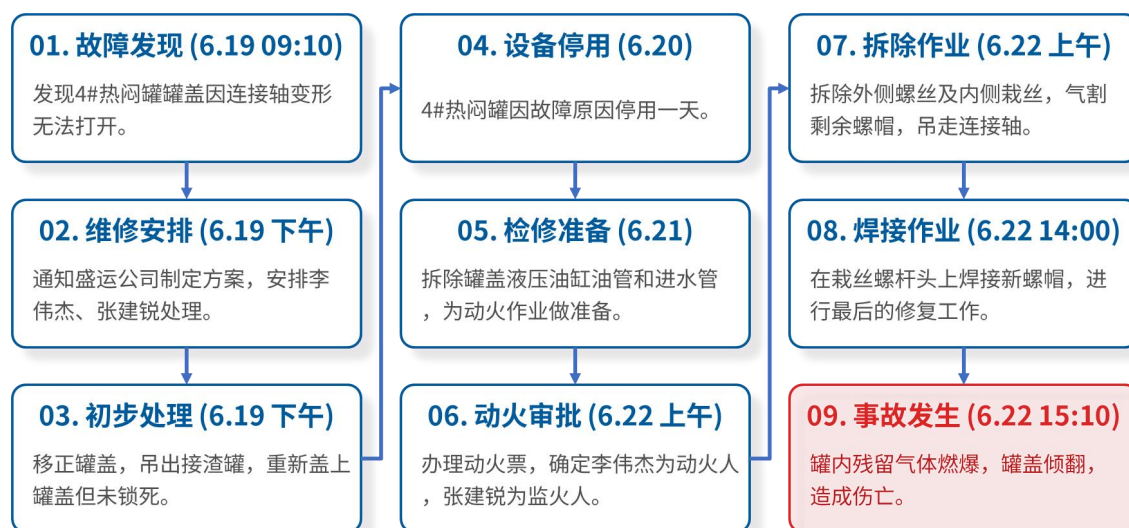
6月22日下午14时开始，维修工李伟杰、张建锐继续作业，在割掉螺帽的4颗栽丝螺杆头上再焊接螺帽方便旋拧，在最后一个栽丝焊接螺帽快结束时，发现罐盖进水管口冒蓝色火焰，2人立即起身准备离开时发生了闪爆。事发时间约在15时10分许。

闪爆发生后，导致4#反应罐（热焖罐）罐盖倾翻倒扣，李伟杰与张建锐在罐盖翻转的过程中，从罐盖上滑落到罐底地面。作业过程中，两人佩戴有安全帽<sup>[2]</sup>。

图 6 事故经过

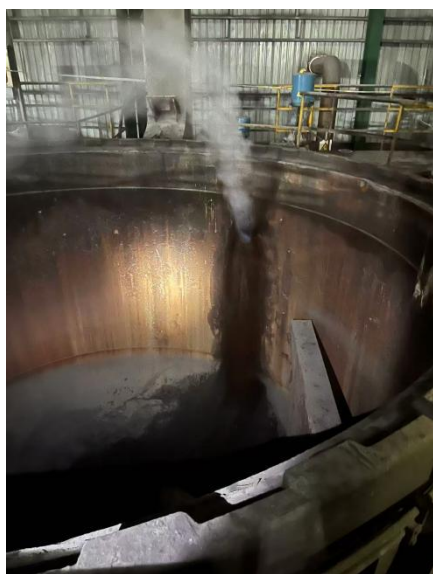
4#反应罐（热焖罐）排气管上设有止回阀、电动套筒调节阀和截止阀。现场勘验中，发现 4#反应罐（热焖罐）在停止运行状态下，排气口向罐内逆向反冒蒸汽（见图 7）。检查止回阀，外观完好（见图 8）；检查电动套筒调节阀，阀芯开度指针是指向“0”“关”的状态（见图 9）。此时罐内排气口出现蒸汽，说明止回阀、电动调节阀处于故障失效状态。安排两名维修工关闭截止阀，先用手动关闭，未能拧动，后采用“F”扳手两人共同操作，未能拧动，说明截止阀已经锈死，无法关闭（见图 10）。

图 7 事故罐排气口反冒蒸汽

2025年6月19日下午4时吊出接渣罐再盖上罐盖，到22日下午15时发生燃爆时近70个小时，在止回阀、调节阀同时失效，截止阀未关闭、其他反应罐（热焖罐）继续生产运行的情况下，导致其他反应罐（热焖罐）产生的蒸汽通过罐体排气管道反窜入4#反应罐（热焖罐），蒸汽冷却变成水，导致蒸汽中的可燃易爆气体氢气、一氧化碳、甲烷等富集，与罐内的空气形成爆炸性混合气体。罐内可燃易爆气体在非扰动情况下，由于气体的密度不同，氢气逐渐上升至反应罐（热焖罐）顶部，并从进水管口逸散。可燃易爆气体爆炸危险性质见表3。

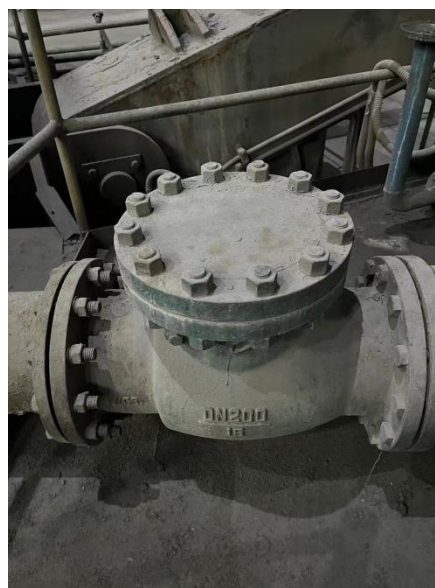
图 8 排气管止回阀

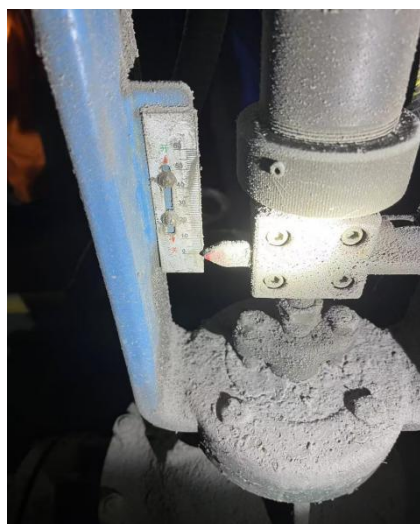
图 9 排气管电动调节阀

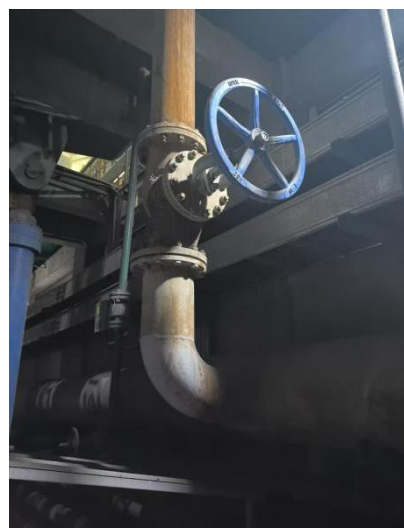
图 10 排气管截止阀

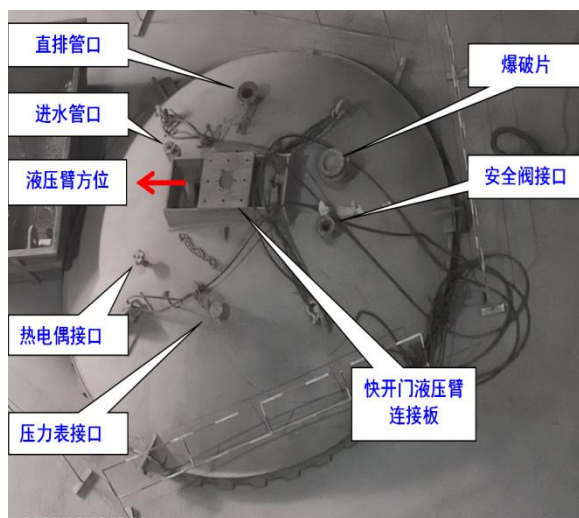
事故发生后，罐盖上的爆破片完好，压力表、热电偶、安全阀、直排管电动调节阀均损坏脱落。罐盖内的喷水护罩完好（见图 12）。

图 11 4#反应罐（热焖罐）罐盖安

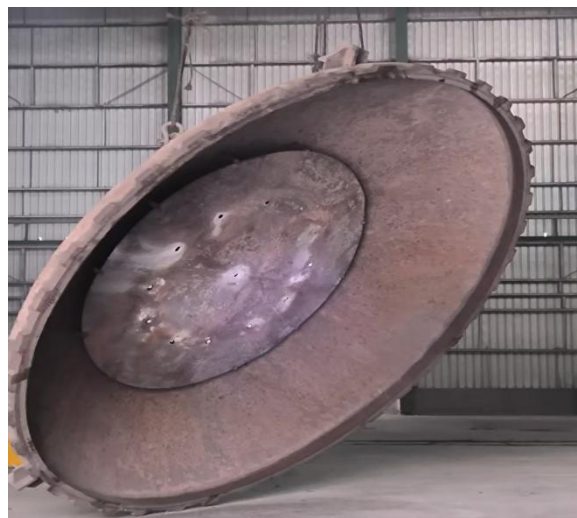
图 12 4#反应罐（热焖罐）内侧

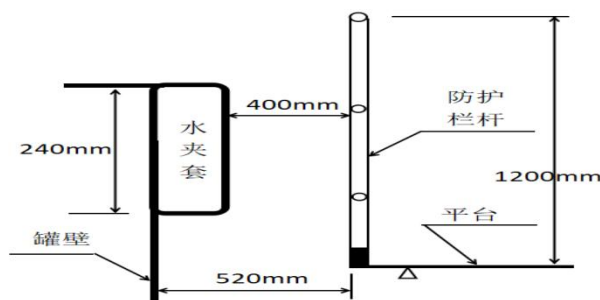
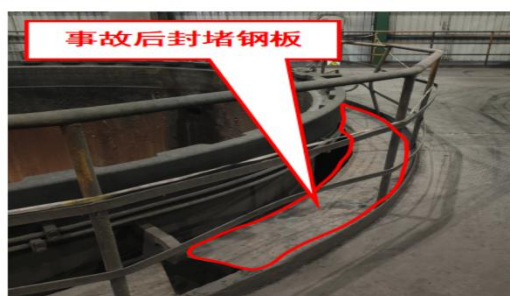
反应罐（热焖罐）在建设时，罐壁与平台之间即留有 520mm 的空隙，反应罐（热焖罐）上部水夹套与平台之间的空隙宽度为 400mm，空隙外侧装设有 1200mm 高度的防护栏杆，罐壁与平台之间的空隙，在事故发生后企业即采用钢板封堵（见图 13 罐体与平台空隙示意图及现场影像）。4#反应罐（热焖罐）罐底正北侧有一钢筋水泥支柱，用于支撑操作平台。事故发生后，死者李伟杰位于罐底支柱西侧，呈侧躺状态，头部朝向西北侧；伤者张建锐位于罐底支柱东侧，呈坐卧状态，背部朝向罐体。见图 14、15 伤者坠落点示意图。

图 13 罐体与平台空隙示意图及现场影像
