# **临汾曲沃县海达新能源科技有限公司房屋 修缮工程“5·17”一般高处坠落事故 调查报告**

**曲沃县“5·17”事故调查组**

**2025年9月12日**

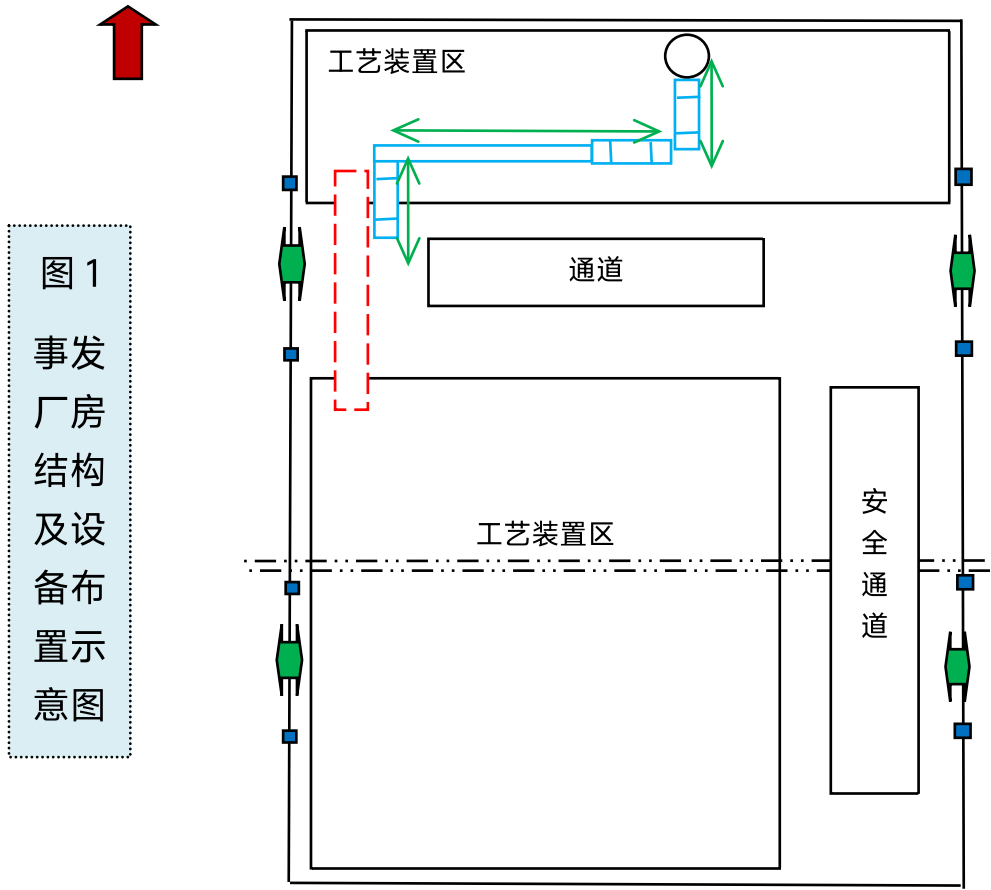
图1  
事发  
厂房  
结构  
及设  
备布  
置示  
意图

事故发生在海达科技废矿物油再生项目生产车间厂房屋顶西坡面。该厂房为钢结构单层独立建筑，呈南北走向，分为7个跨间，每个跨间6m，总长42m；东西向宽18m，屋顶为东、西两坡面，人字梁结构，坡面坡度均为10%，屋顶采用内彩钢瓦+外岩棉保温板结构，厂房外墙立柱高10.9m（由图纸查得）。厂房东、西侧外墙分别布置有2个出入大门，厂房内通道连通西北侧、东北侧及东南侧的大门，北侧装置区设有两层钢平台，各平台间设有斜钢梯，二层钢平台与萃取釜平台间临时搭设有施工时上下房顶用钢斜梯，施工上下房顶的路线为：钢斜梯1→一层钢平台→钢斜梯2→二层钢平台→临时钢斜梯→萃取釜平台→釜体与房屋间孔洞→房顶。西侧墙体靠近北侧2个跨间的位置沿墙体

架空敷设有多层工业管道，底层两根基础油输送管道直径约400mm，外侧管道与相邻上层管道错开形成一个台阶。厂房内废矿物油再生工艺装置、设备设施布置在南北2个区域。

厂房周边布置有环形道路，西墙外搭设有钢结构棚，厂房结构及设备布置情况见示意图1。

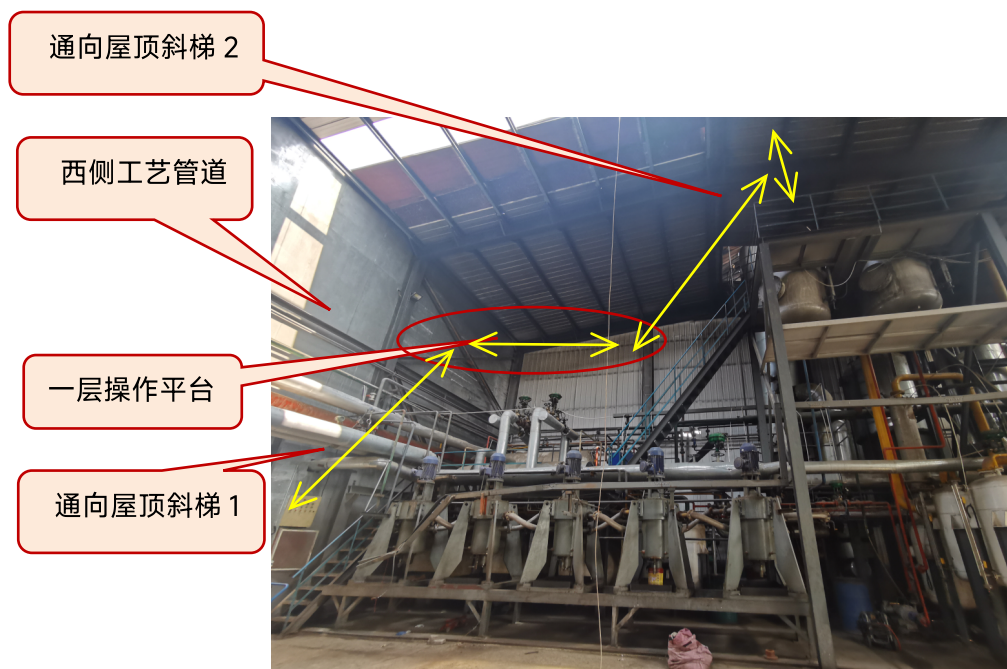
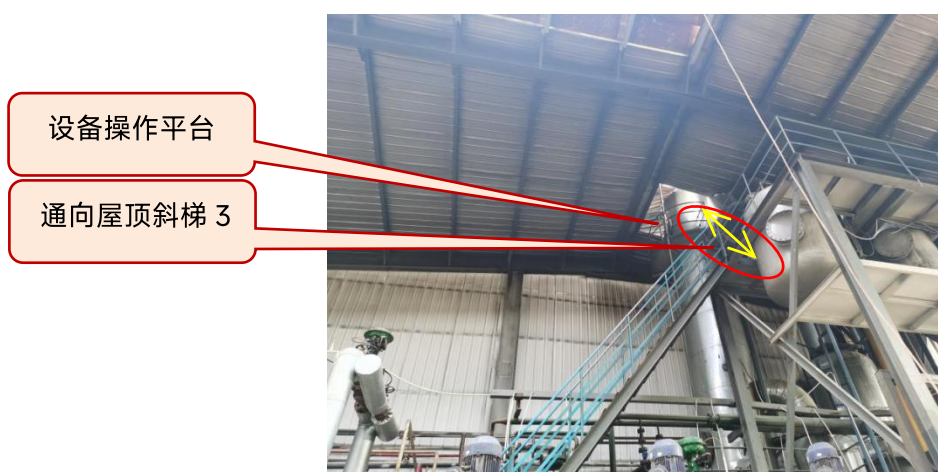
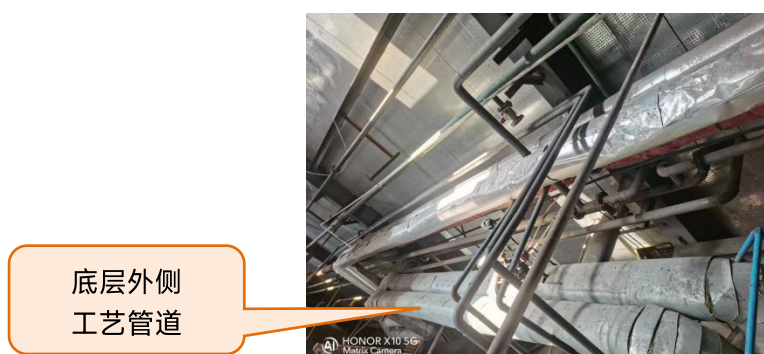
组图 2 事发厂房结构及相关设备布置情况

现场勘验情况见组图2。

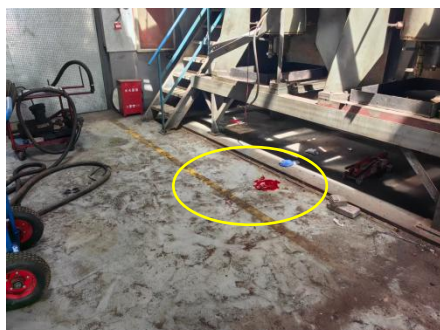
图 8

（3）北侧工艺装置区电缆桥架外侧地面有一处血迹（事发后）。见图 8。

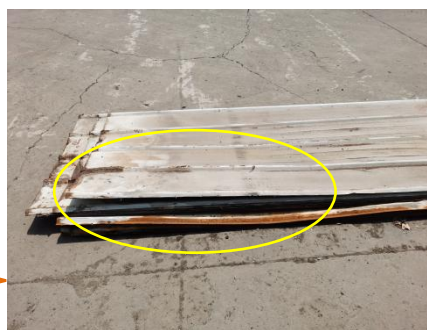
图 9

(5) 拆除后的彩钢瓦堆放在厂房东侧道路上，彩钢瓦长 9.85m、宽 0.9m、厚 0.5mm。见图 9。

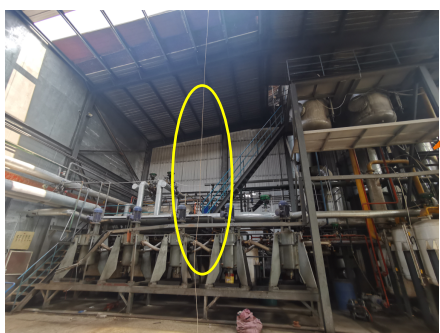
(4) 车间内南装置区中间位置有压缩机一台，清理用压缩空气输气胶管拉至屋顶，悬挂在空中。见图 10、11。

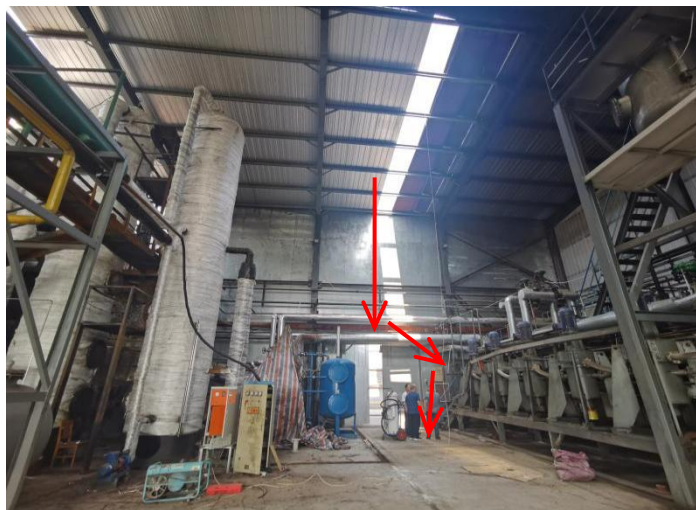
图 12

(2) 屋顶坠落孔洞距离车间内地坪高度约11m，则人员可能坠落范围半径为4m<sup>1</sup>。经现场测量，坠落孔洞在厂房地面的投影与死者遗留的血迹距离约1.4m，死者落地位置在可能坠落范围内。

4.电缆桥架受损部位距离坠落孔洞在厂房地面投影距离1.7m，坠落孔洞西边框距离西侧墙体1.5m，底层工业管道东侧边缘距离西侧墙体1.7m，局部底层工业管道位于坠落孔洞映射范围内。

由此推断：死者经孔洞垂直向下坠落，首先撞击最底层工业管道后，身体改变坠落方向向北二次撞击电缆桥架后坠地，死者躯干及头部与工业管道、电缆桥架、地面多次发生撞击，头部出血，致其死亡，受伤性质与医院出具的“摔伤”结论相吻合。人体坠落路线见图12。
