**曲沃县山西立恒钢铁集团股份有限公司  
型钢五车间厂房钢结构施工项目  
“8·1”一般高处坠落事故调查报告**

**曲沃县政府事故调查组**

**2023 年11月29日**

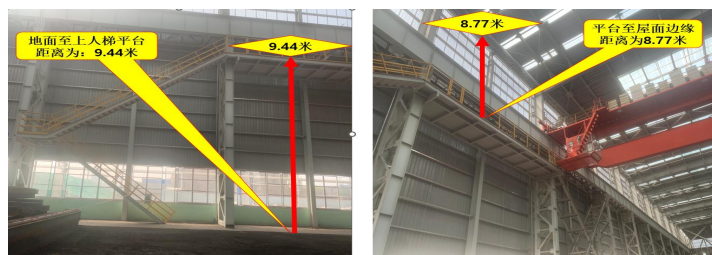
图一 事故现场勘察情况

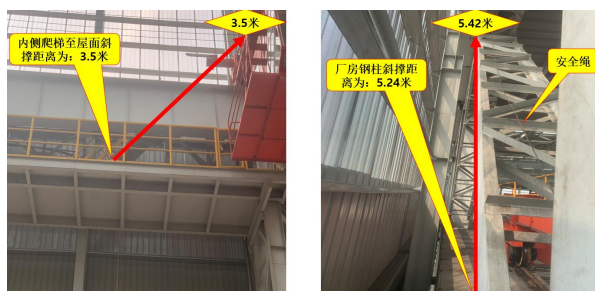
图二事故现场勘察情况

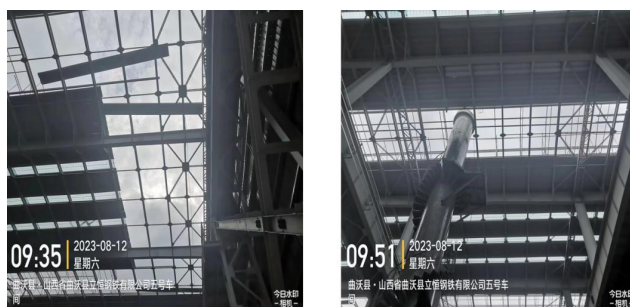
图三事故现场勘察情况

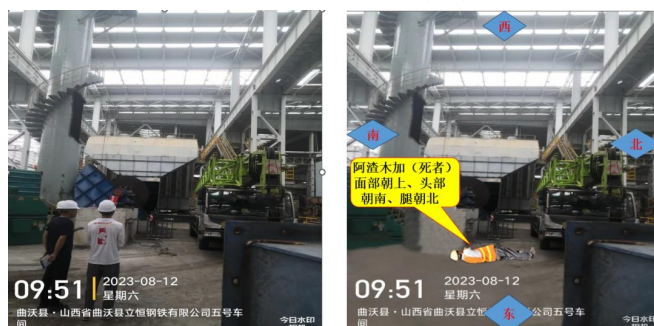
事故的直接原因是，阿渣木加（死者）在高空作业进行移位时，将安全带卡扣全部摘卸，从作业面坠落至地面。

阿渣木加（死者）安全意识淡薄，在实施高空作业过程中，无证上岗，完成螺栓紧固作业后进行移位时将安全带卡扣全部摘卸，失稳坠落至地面。

施工现场作业区域下方未设置有效防坠安全防护措施（水平兜网），使阿渣木加（死者）在屋面失稳后，直接坠落至地面。

图四 人员坠落模拟图

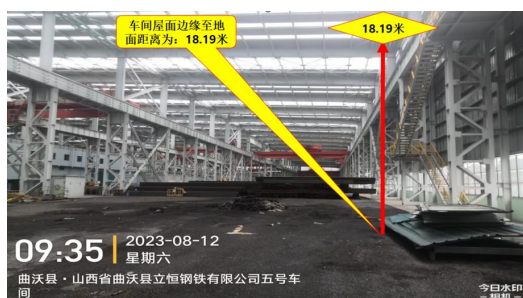
图五事故现场勘察情况
