**临汾曲沃县海达新能源科技有限公司房屋  
修缮工程“5·17”一般高处坠落事故  
调查报告  
(送审稿)**

**曲沃县“5·17”事故调查组**

**2025年9月12日**

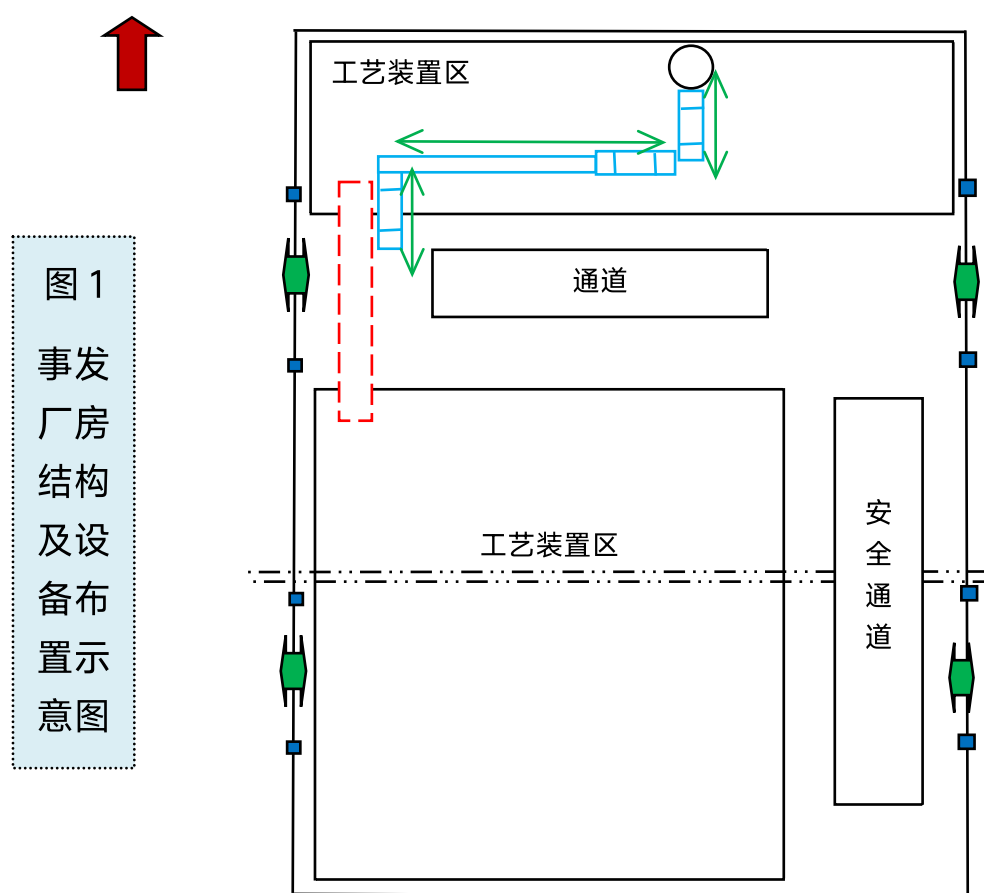
图1  
事发  
厂房  
结构  
及设备  
布置示  
意图

事故发生在海达科技废矿物油再生项目生产车间厂房屋顶西坡面。该厂房为钢结构单层独立建筑，呈南北走向，分为7个跨间，每个跨间6m，总长42m；东西向宽18m，屋顶为东、西两坡面，人字梁结构，坡面坡度均为10%，屋顶采用内彩钢瓦+外岩棉保温板结构，厂房外墙立柱高10.9m（由图纸查得）。厂房东、西侧外墙分别布置有2个出入大门，厂房内通道连通西北侧、东北侧及东南侧的大门，北侧装置区设有两层钢平台，各平台间设有斜钢梯，二层钢平台与萃取釜平台间临时搭设有施工时上下房顶用钢斜梯，施工上下房顶的路线为：钢斜梯1→一层钢平台→钢斜梯2→二层钢平台→临时钢斜梯→萃取釜平台→釜体与房屋间孔洞→房顶。西侧墙体靠近北侧2个跨间的位置沿墙体

架空敷设有多层工业管道，底层两根基础油输送管道直径约400mm，外侧管道与相邻上层管道错开形成一个台阶。厂房内废矿物油再生工艺装置、设备设施布置在南北2个区域。

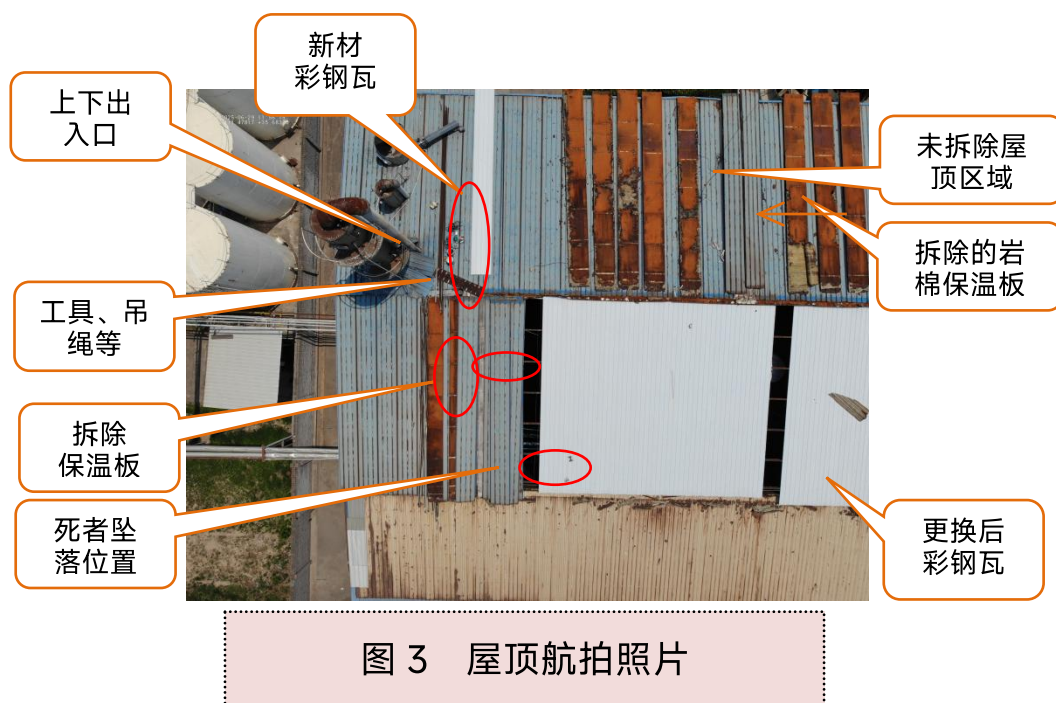
建筑屋顶为蓝色岩棉保温板，西坡面更换了第 2、3、4 三个跨间的彩钢瓦（白色区域），拆除后保温板存放在屋顶东坡面（反面锈蚀色），未使用的新彩钢瓦在屋顶东坡面固定堆放，屋顶北侧施工人员上下区域放置有施工工具、吊绳等，已铺设的彩钢瓦区域有 2 处空缺，见图 3。

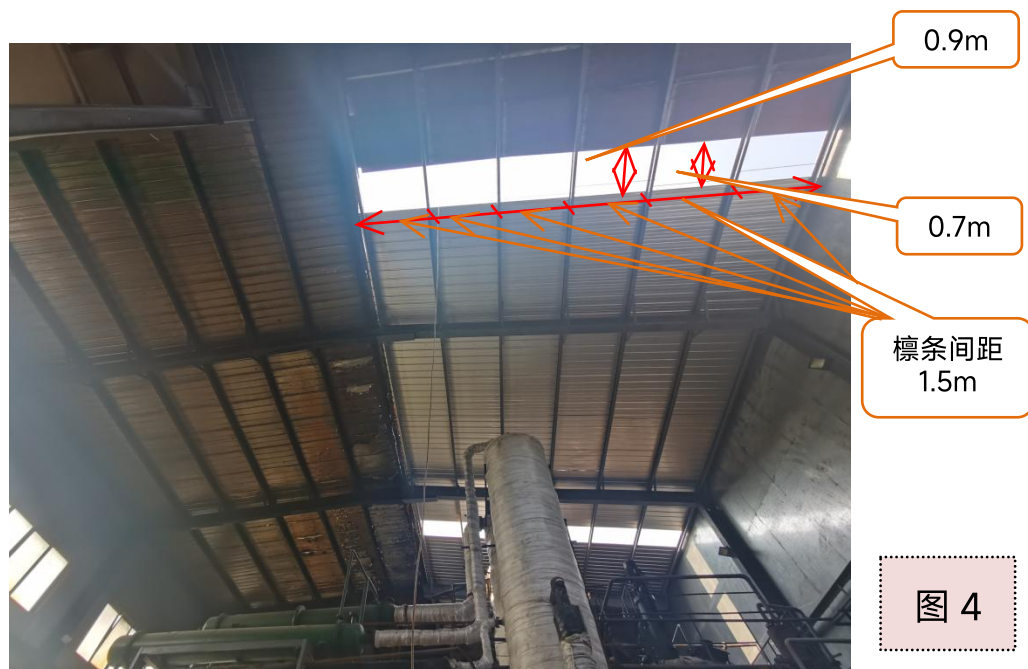
屋顶的屋面板由人字梁及檩条支撑，两个檩条之间的距离为

1.5m，死者坠落洞口檩条上有一根固定钢筋，目测直径 12mm，钢筋距离未拆除屋顶板侧 0.7m，孔位的宽度 0.9m，见图 4。

(1) 经查阅厂房建筑设计图纸和现场测量，屋顶外墙支柱高10.9m、半坡长度9m、坡度10%、檩条间距为1.5m，保温板与新铺设彩钢瓦间距0.9m，用于固定檩条的钢筋与新铺设彩钢瓦间距约0.2m，屋顶坠落孔洞为长1.5m、宽0.7m的长方形，孔洞面积满足坠落人体通过的条件。

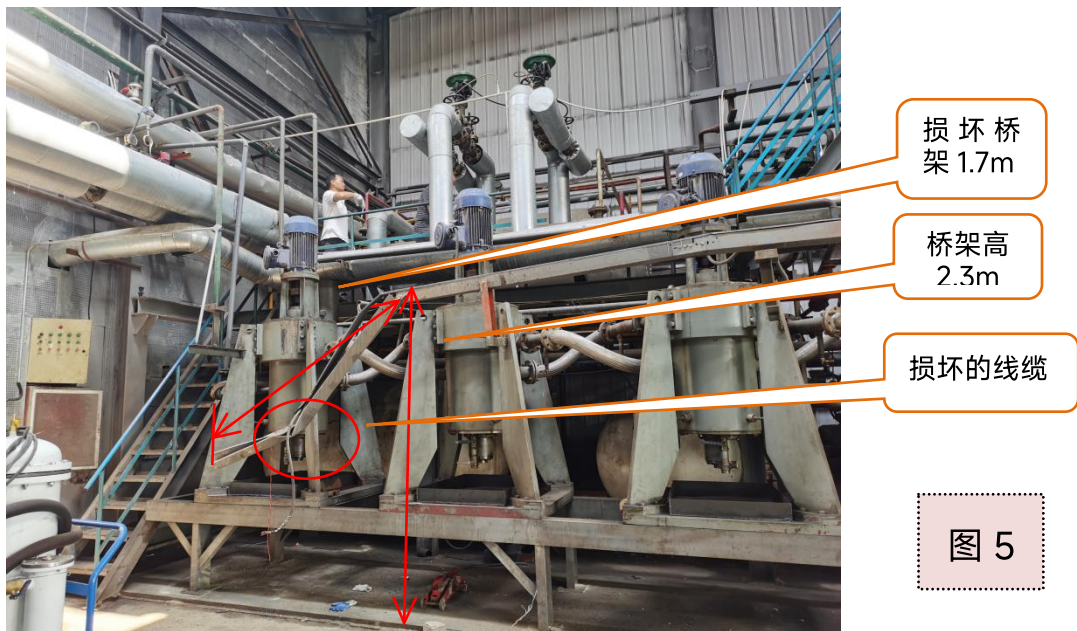
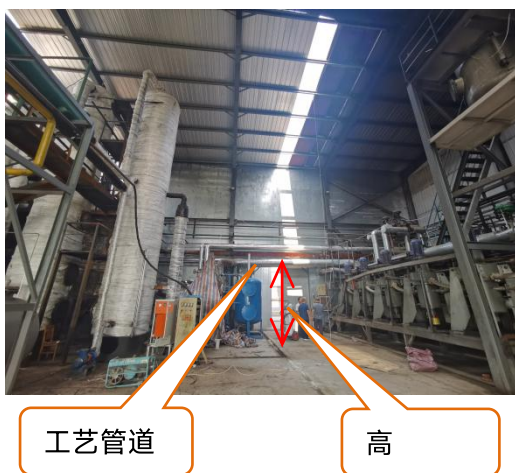
（1）车间北侧工艺装置区的电缆桥架局部损坏且折弯。

（2）厂房西侧外墙工艺管道有保温材料包装，最下面一层管道的上平面距离地面 3.56m，管道外侧距离外墙 1.7m。见图 6、图 7。

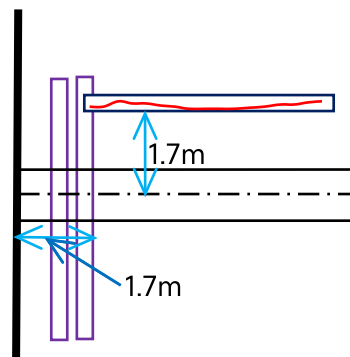
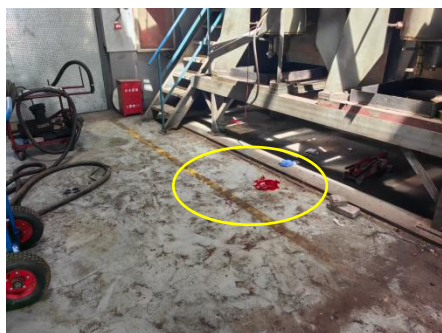
图 8

（3）北侧工艺装置区电缆桥架外侧地面有一处血迹（事发后）。见图 8。

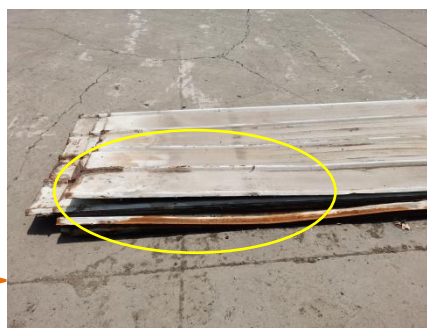
图 9

(5) 拆除后的彩钢瓦堆放在厂房东侧道路上，彩钢瓦长 9.85m、宽 0.9m、厚 0.5mm。见图 9。

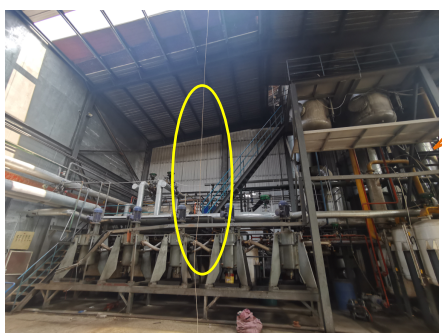
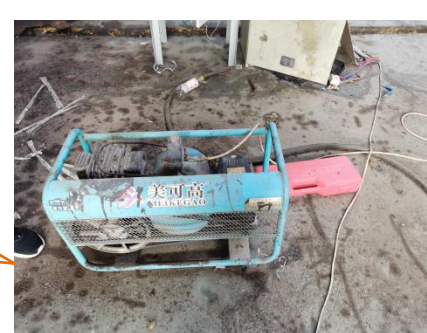
图 10

(4) 车间内南装置区中间位置有压缩机一台，清理用压缩空气输气胶管拉至屋顶，悬挂在空中。见图 10、11。

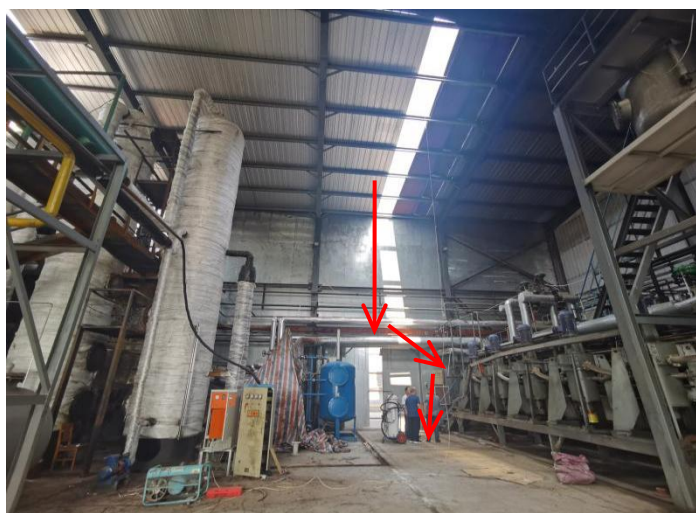
图 12

4.电缆桥架受损部位距离坠落孔洞在厂房地面投影距离1.7m，坠落孔洞西边框距离西侧墙体1.5m，底层工业管道东侧边缘距离西侧墙体1.7m，局部底层工业管道位于坠落孔洞映射范围内。

由此推断：死者经孔洞垂直向下坠落，首先撞击最底层工业管道后，身体改变坠落方向向北二次撞击电缆桥架后坠地，死者躯干及头部与工业管道、电缆桥架、地面多次发生撞击，头部出血，致其死亡，受伤性质与医院出具的“摔伤”结论相吻合。人体坠落路线见图12。
