# **临汾曲沃县远恒装卸搬运队 “5·13”一般起重伤害事故调查报告**

**曲沃县政府事故调查组**

**2025年7月6日**

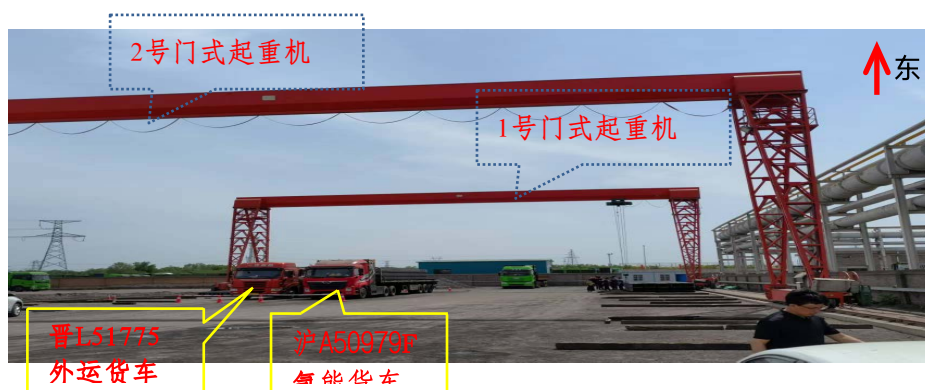
图1发生事故时到货装卸站内的平面布置（自西向东照相）

2025年5月14日9时30分至11时、5月16日15时至16时，事故调查技术组进行了事故现场勘验。现场勘验时，沪A50979F氢能货车（卸货）、晋L51775外运货车（装货）停留在事故发生时的位置。1、2号门式起重机因事故救援已改变位置。死者王刘军事事故发生后已运往医院。西侧吊链、挂链杆事故发生后挂在1号门式起重机吊钩上。（见图1、图2）。

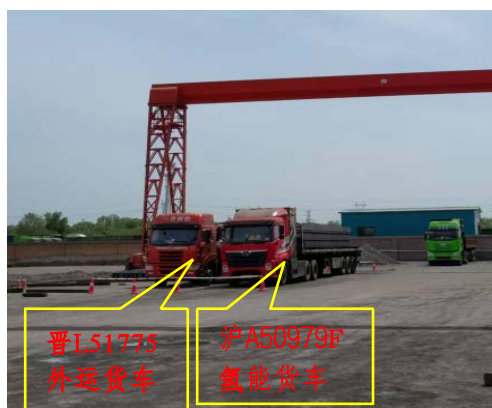
图3 车辆（从西向东照相）

1. 根据询问笔录和现场指认，死者王刘军，事故发生地点位于晋L51775货车车厢内中部偏西的区域。（见图3、4、5、6）

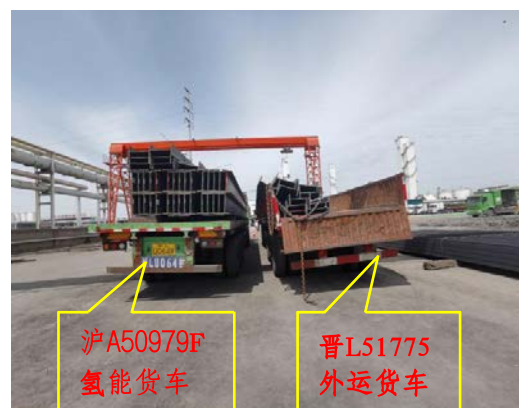
图4 车辆（从东向西照相）

4.根据电子磅单和现场勘验，沪A50979F氢能货车是平板车，装有3件钢筋捆扎的整件H型钢1件钢筋捆扎的6支H型钢、1支H型钢。总净重为28.06吨左右。（见图4）

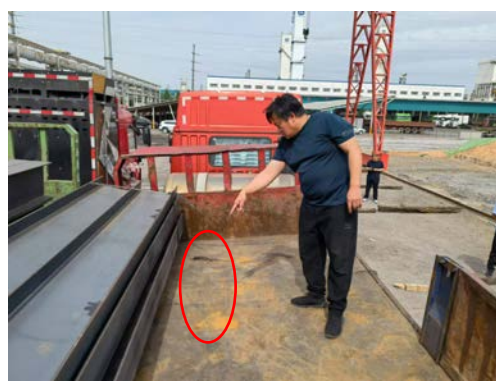
图6 晋L51775货车车厢内事故地点（自东向西照相）

2.根据询问笔录和现场指认，死者王刘军，面朝上、头朝西、脚朝东（稍偏北），头部外露，右肩、胸部被压在整件H型钢下方，脸色黑红，眼睛紧闭，右脸有血迹，头部位置的车厢底板有血迹。（见图6）

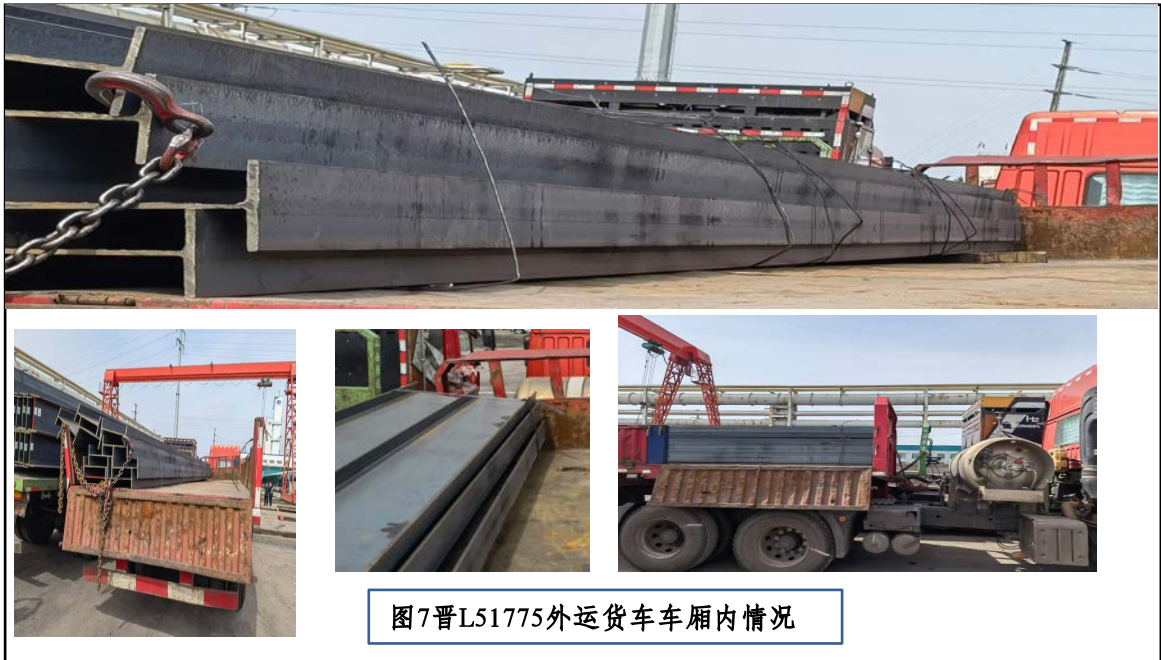
图7晋L51775外运货车车厢内情况

3.根据电子磅单和现场勘验，晋L51775货车，车厢总高度2070mm，栏板高度600mm，车厢外侧宽度2570mm，车厢内侧宽度2420mm。晋L51775货车车厢南侧栏板损坏变形。车厢内南侧区域紧贴栏板堆叠有10支H型钢（H型钢长12M，高200mm，宽400mm，每支净重0.758吨左右，10支整件总净重7.58吨左右）。堆叠的10支H型钢与起吊前整件H型钢对比，整体向北翻转90度。从西到东，有6处钢筋捆扎，每处捆扎两圈钢筋。靠近车厢西侧栏板的第1处捆扎钢筋完好，H型钢堆叠较规整；第2、3、4、5处捆扎钢筋松脱；第6处（车厢尾部）的捆扎钢筋完全断开，最东端H型钢堆叠散乱。H型钢堆叠呈现自西向东逐渐松散的情况。（见图7）

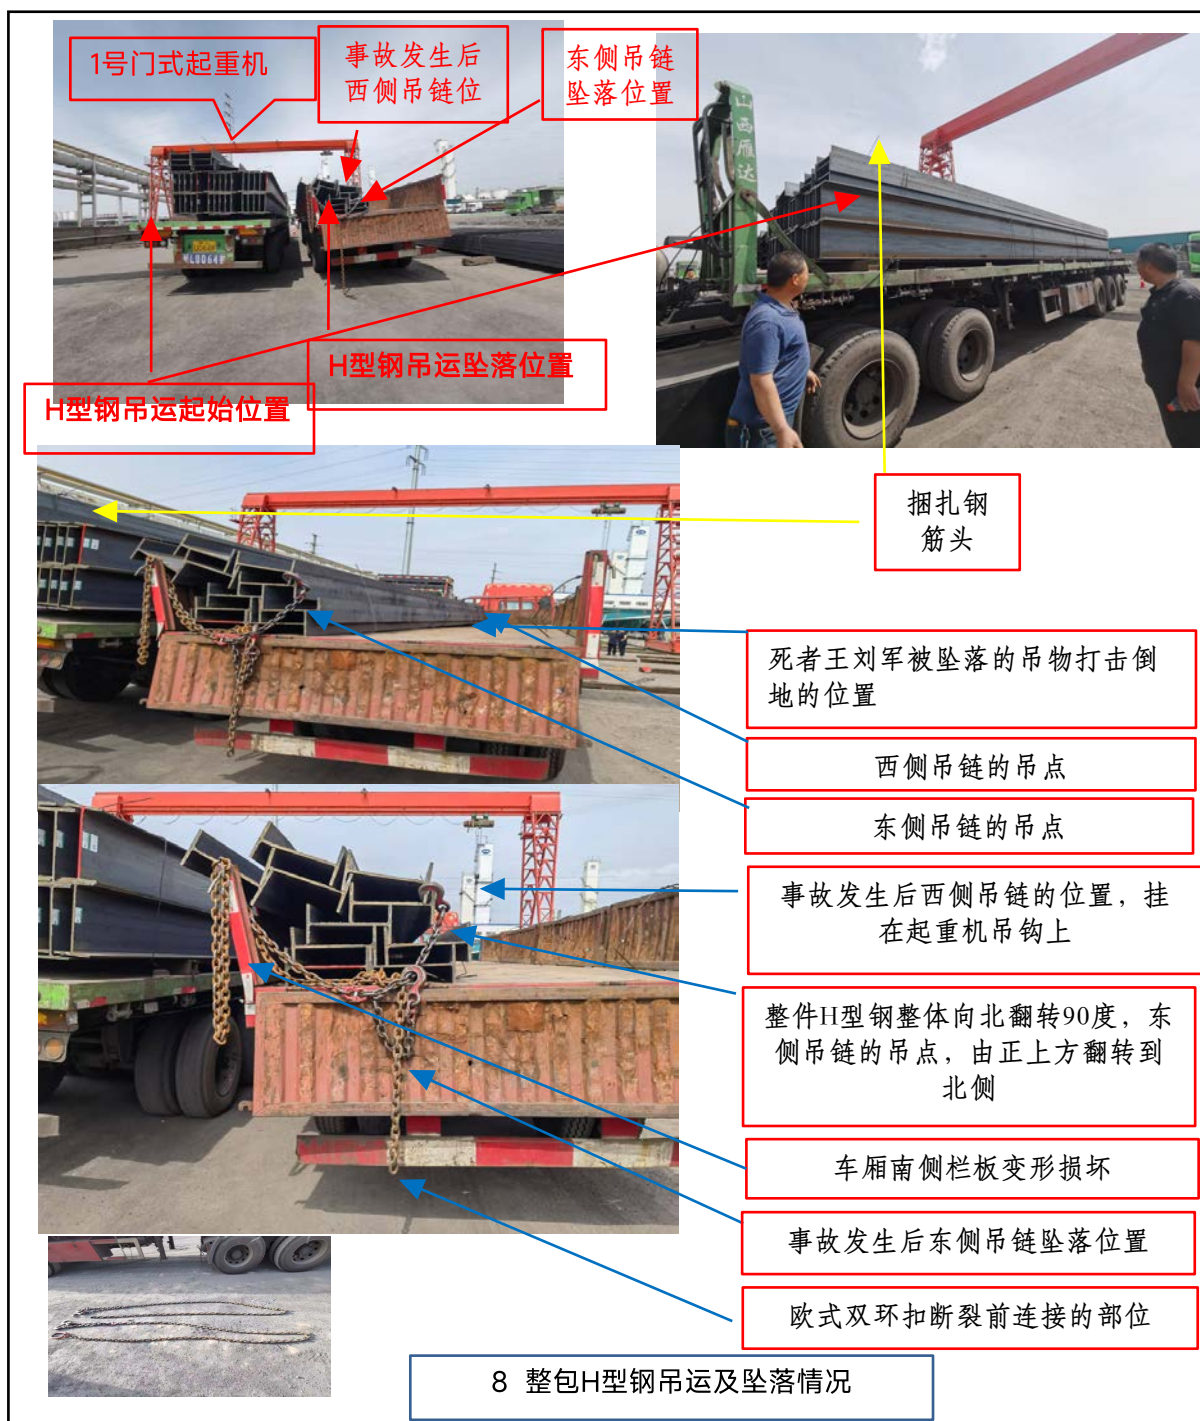
（8）事故发生后，挂链杆（DN65×12m的焊管）通过钢丝绳挂在1号门式起重机吊钩上。现场勘验时，挂链杆已从1号门式起重机吊钩上摘下，放到了东南角的南墙边。（见图8）

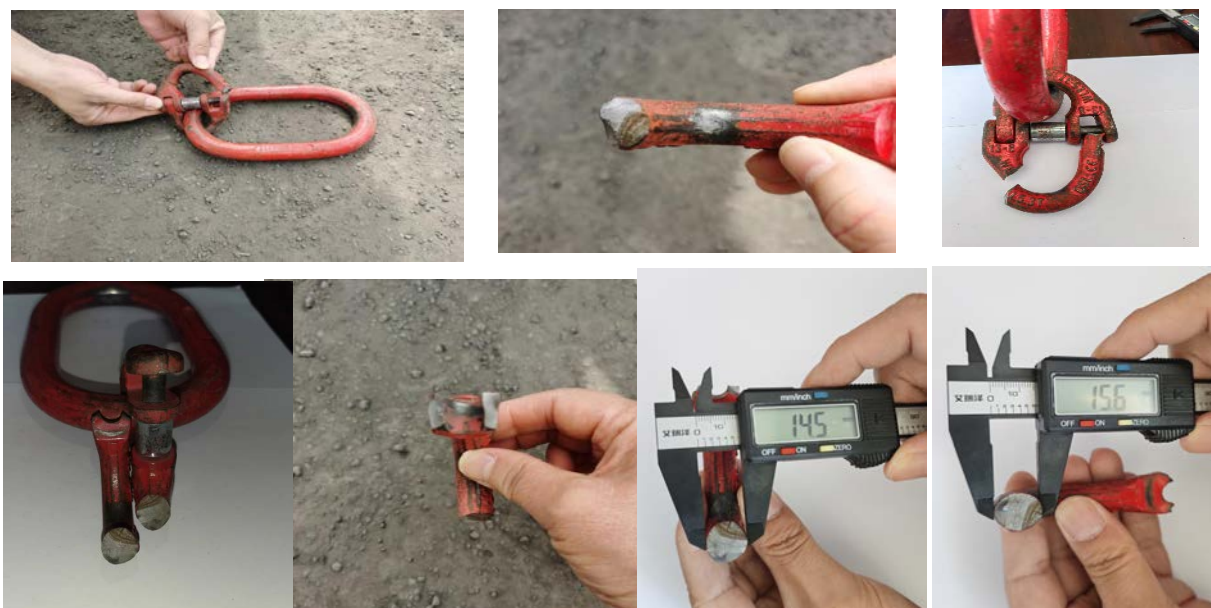
图9 东侧吊链断裂的欧式双环扣

7.现场勘验东侧吊链时，发现东侧吊链主环连接的欧式双环扣（卸扣、蝴蝶扣）变形、断裂。欧式双环扣断裂处的断面有陈旧损伤痕迹，占到总面积的25%左右。断面呈不规则圆形，

直径从两个相互垂直的方向上测量，分别为14.5mm、15.6mm。  
荷载WLL5.3T。查询欧式双环扣厂家出具的《产品质量检测证明书》，欧式双环扣材质为35CrMo。依据《起重机械吊具与索具安全规程》（LD48-1993）第14.7.1条，使用两根吊链吊挂整件H型钢，根据欧式双环扣WLL5.3T，计算出的安全工作载荷为 $2 \times 5.3 \times \cos(\tan(6 \div 3.55)) \approx 5.4$ （吨），而整件H型钢吊物重量为7.58吨，已超过吊链的安全工作载荷。（见图9）

（1）班长王刘军（死者）在交接班前的检查中，未检查出东侧吊链欧式双环扣的陈旧伤，东侧吊链欧式双环扣发生断裂，整件H型钢吊物坠落，是造成此次事故的直接原因之一；

（3）班长王刘军（死者），缺乏吊索吊具使用相关知识，选择吊链不当，超过吊链安全工作载荷吊运货物<sup>1</sup>，是此次事故的直接原因之一。

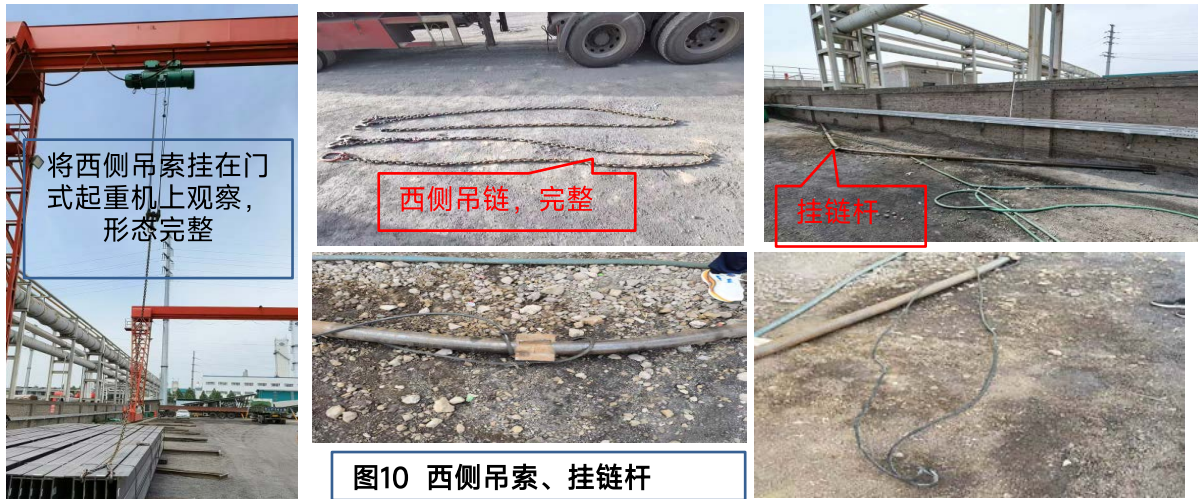
8.经现场勘验，西侧吊链完整。挂链杆弯曲变形。（见图10）
