# 汾河水库除险加固工程 环境影响报告书

建设单位：山西禹门口引黄水务集团有限公司

编制单位：山西省水利水电勘测设计研究院有限公司

二〇二四年二月

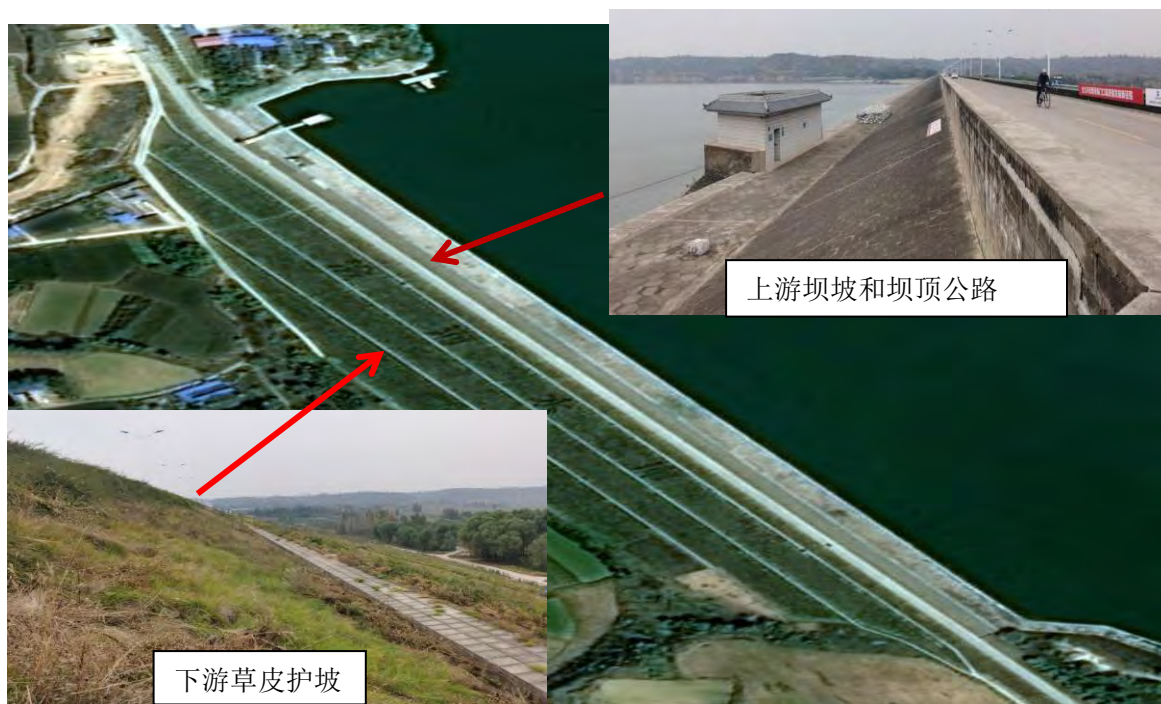
图 3.1-3 大坝区域现状图

右岸桩号 0+150 处,坝轴线向上游偏转  $15^{\circ}$  与现有上坝公路相连,左岸副坝在 1+320 处接溢洪道,并与溢洪道进口闸室上部的工作桥相接。主坝段上游坝坡 1:1.5 分五级,下游坝坡 1:2.0 分四级。下游坝脚设排水棱体。

坝顶为辛(辛村)义(义门)公路,混凝土路面。上游坝坡一级马道(高程 485.86m)以上均采用 M10 浆砌预制 C15 混凝土块护坡,以下坝坡均采用干砌石护坡,下游坝坡采用草皮护坡。

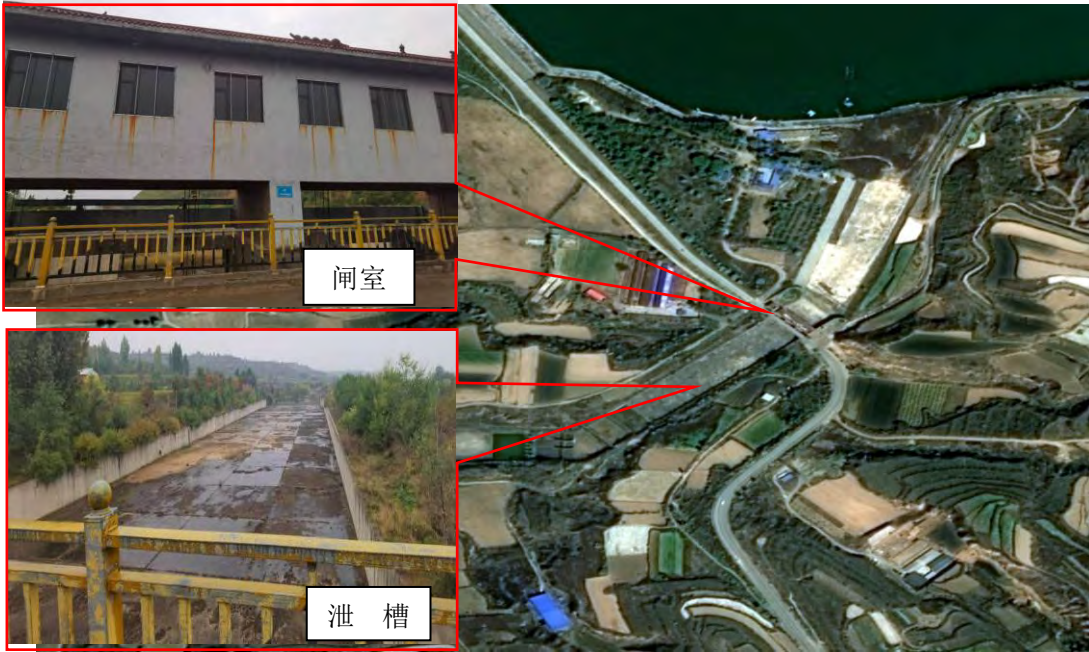
图 3.1-4 溢洪道区域现状

第二泄槽段（0+349.2~0+571.80）：长 175.1m，其中 0+349.2~0+537.4 范围长 188.2m，底宽 40m，为平坡；0+537.4~0+571.8 范围底宽由 40m 渐变为 32.8m，钢筋混凝土分离式矩形断面。

挑流消能段（0+571.80~0+623.70）：长 51.9m，为钢筋混凝土结构，基础为软基，设有 10 排 40 根混凝土井柱。

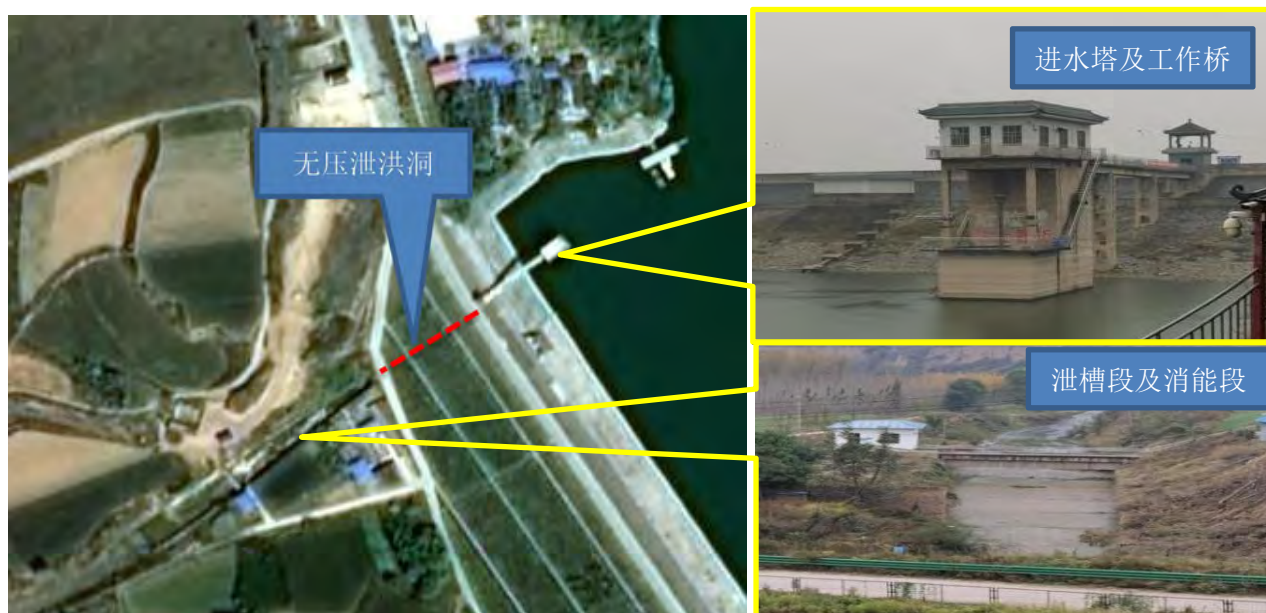
图 3.1-5 泄洪洞区域现状

无压洞出口接陡坡泄槽段，长 130m，其中扩散段长 90m，底宽由 6m 扩散至 16m。整体式钢筋混凝土结构，矩形断面。

泄槽末端接挑流消能段，挑流消能段长 29m，底宽 16m，挑流板厚 0.4m，板下设钢筋混凝土梁，梁下采用  $\phi 800$  钢筋混凝土井柱基础，共设置 6 排 18 根灌注桩，桩长 30~40m。

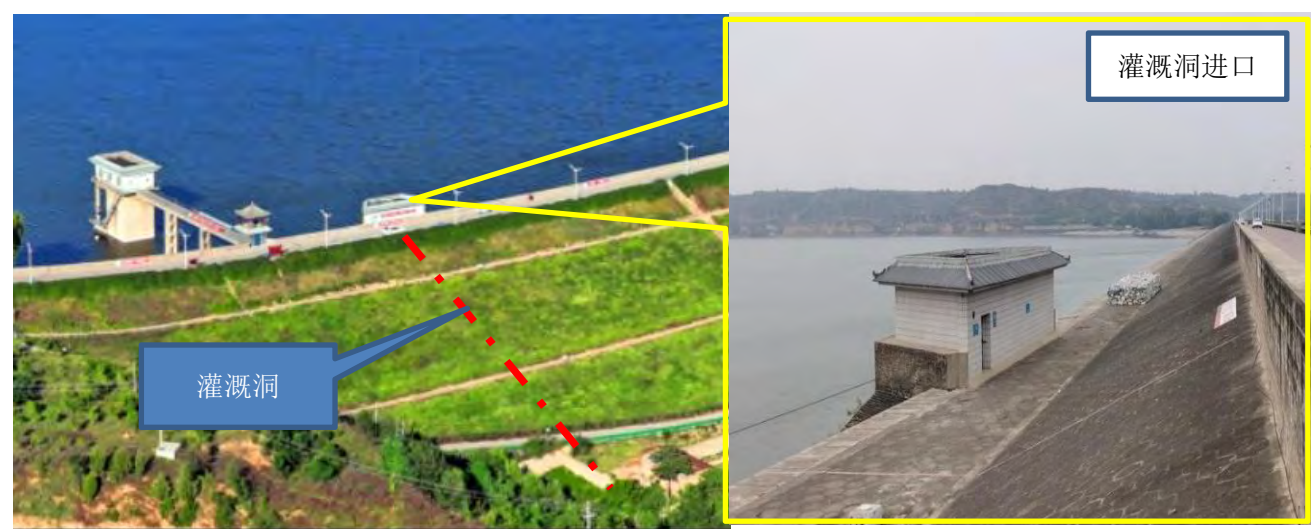
图 3.1-6 灌溉洞区域现状

| 型式 | 位置 | 进口闸孔尺寸(m) | 洞身断面尺寸(m) | 进口底高程(m) | 长度(m) | 设计流量(m³ /s) | 校核流量(m³ /s) |
| 圆形有压洞 | 右坝肩 | 4.5×4.5 | 直径 1.75 | 462.4 | 180 | 5.6 | 6.5 |

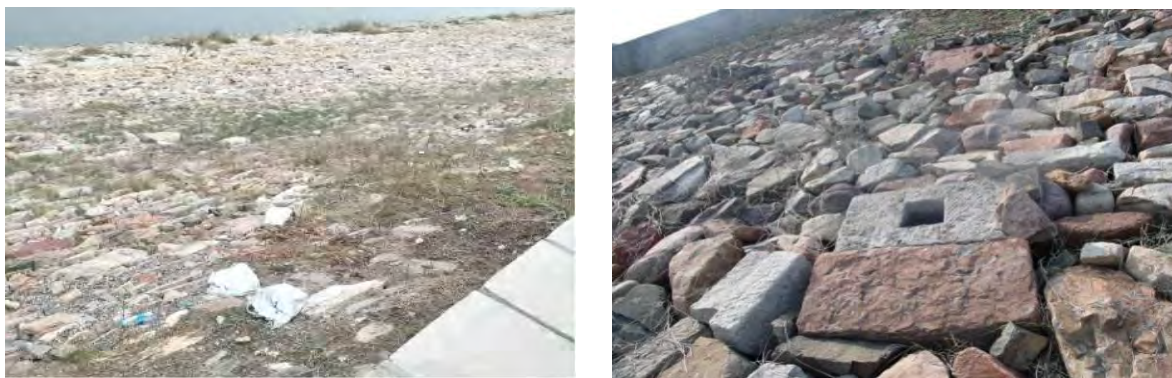
图 3.2-1 上游 0+425~0+910 段干砌石护坡现状

翻修范围：高程 473.00m~485.86m、桩号 0+425~0+910。该段现护坡干砌石、过渡料和反滤料厚度分别为 0.4m、0.15m 和 0.15m，总厚度 0.7m。本次除险加固，干砌石护坡厚度 0.45m，其下过渡料和反滤料的厚度分别选为 0.30m 和 0.70m，总厚度 1.45m。

施工时，将现状干砌石护坡及其下过渡料和反滤料拆除后，对坝坡土进行清坡至设计厚度，再进行反滤料、过渡料和干砌石的填筑，以使翻修后坝面与原坝面齐平。

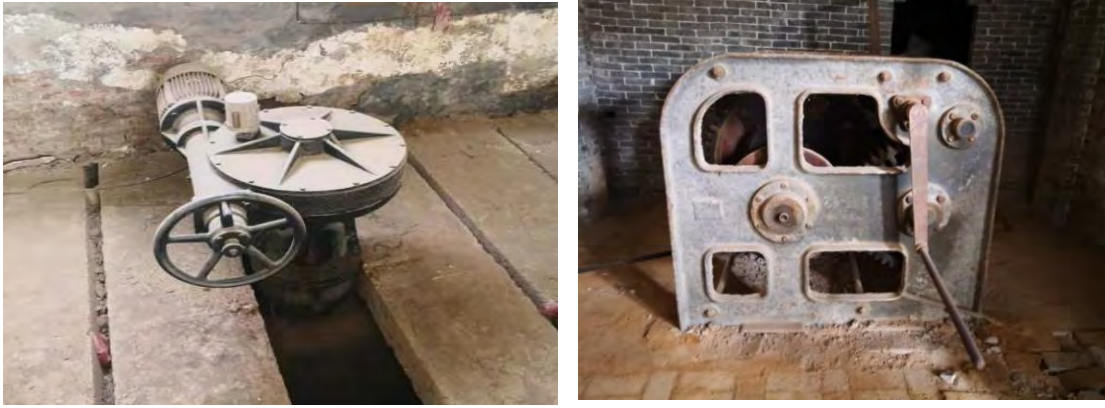
图 3.2-2 灌溉洞设备老化现状

灌溉洞洞顶裂缝计算宽度不满足规范要求；进口无进水塔。斜拉式钢筋混凝土平板检修闸门卷扬机年久失修、启闭困难，闸门关闭不严、检修困难；工作阀门达到折旧年限，锈蚀严重，电气设备老化。

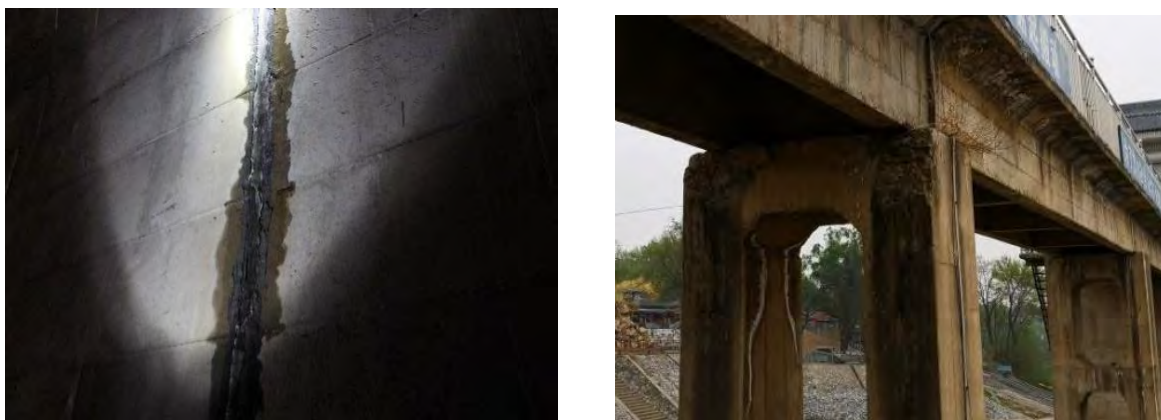
图 3.2-3 泄洪洞现状

泄洪洞进水塔存在以下问题：①扇形钢筋面积不足；②支较大梁配筋不足，裂缝宽度不满足规范要求。现状外观存在隧洞止水损毁现象。

工程采用聚合物水泥砂浆对混凝土剥蚀进行修补处理，采用 HY804 有机硅烷丙烯酸复合土料对进水塔及工作桥外露混凝土进行防碳化处理。

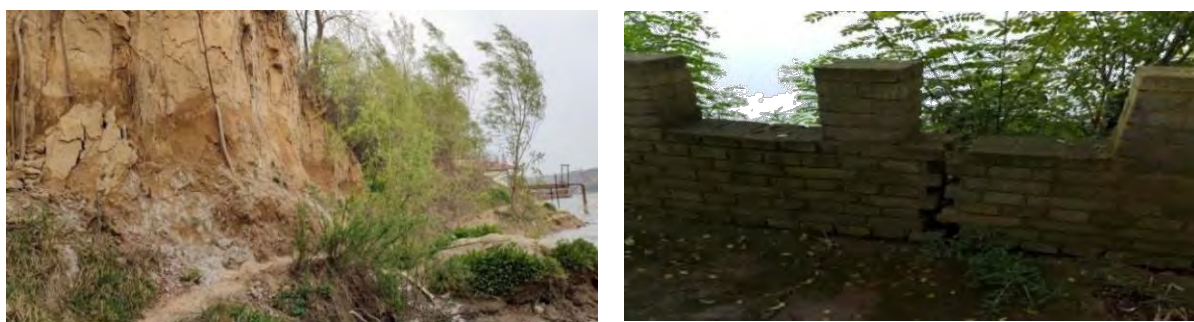
图 3.2-4 右岸高陡边坡现状

水库右岸土质岸坡，波浪淘刷岸坡，影响库岸稳定，容易造成泄洪洞进口淤堵，影响水库泄洪，存在一定的安全隐患。

对右岸岸坡 487.00m 高程以下，长度 250m 的高陡坡现状坡面清理平整后，结合下部回填将裂缝发展部分开挖平整成 1:2.5 坡面，在土层表面铺设土工布进行反滤后再铺设铅丝石笼防冲设计。

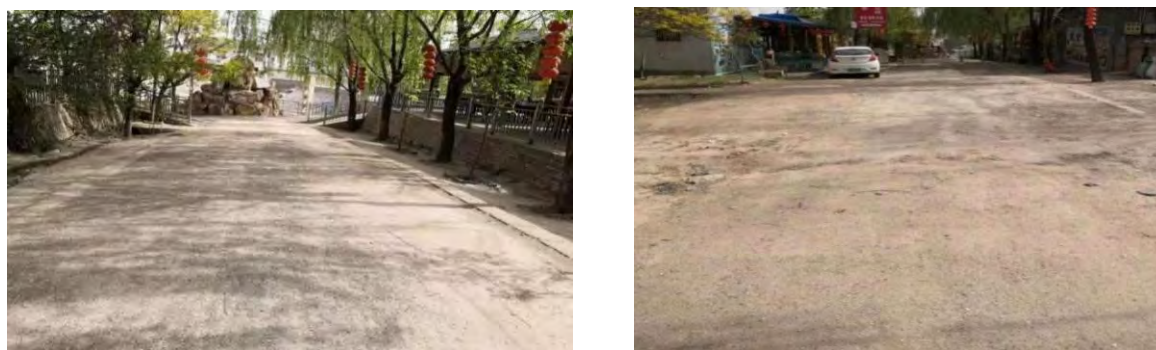
图 3.2-5 防汛抢险道路现状

库区防汛抢险道路长 100m，路面宽 5.0m，为沥青路面，厚 150mm，路面损毁严重，存在一定的安全隐患。

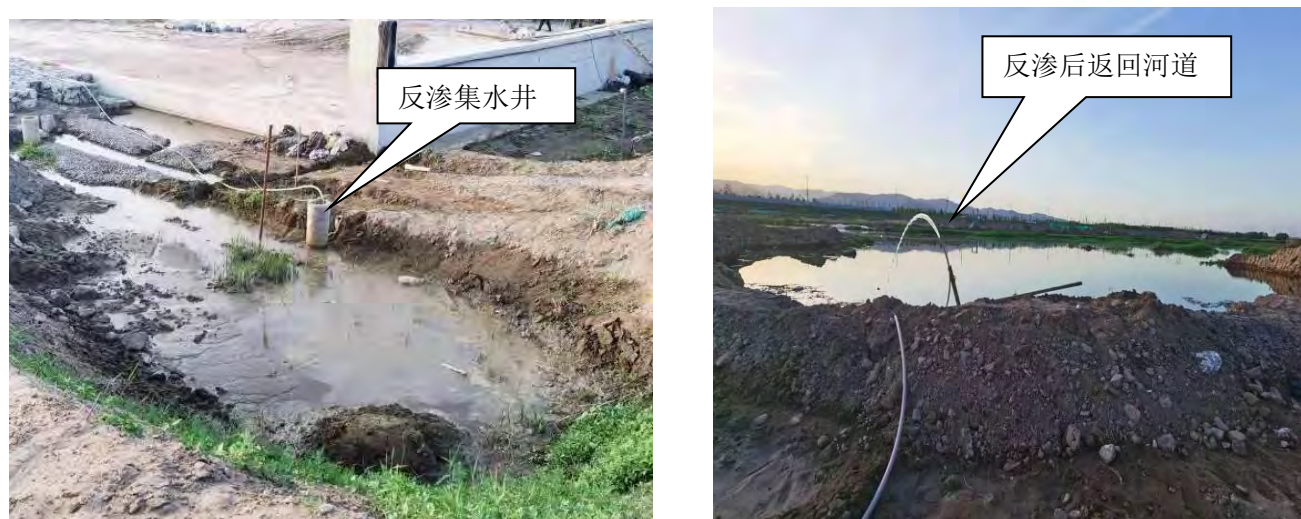
图 8.2-1 基坑废水处理示例图

基坑水采用明排方式，即在围堰内侧的基坑周围开挖  $0.2\times 0.3$  的排水沟，然后汇流至  $1.5\times 1.5\times 2.0\text{ m}$  的集水井内（集水井间距  $100\text{ m}$ ），反渗过滤后集水井内清净水由抽水泵不间断抽排至围堰外河道内。水利工程施工现场示例图如下：
