汾河水库除险加固工程 环境影响报告书

建设单位：山西禹门口引黄水务集团有限公司

编制单位：山西省水利水电勘测设计研究院有限公司

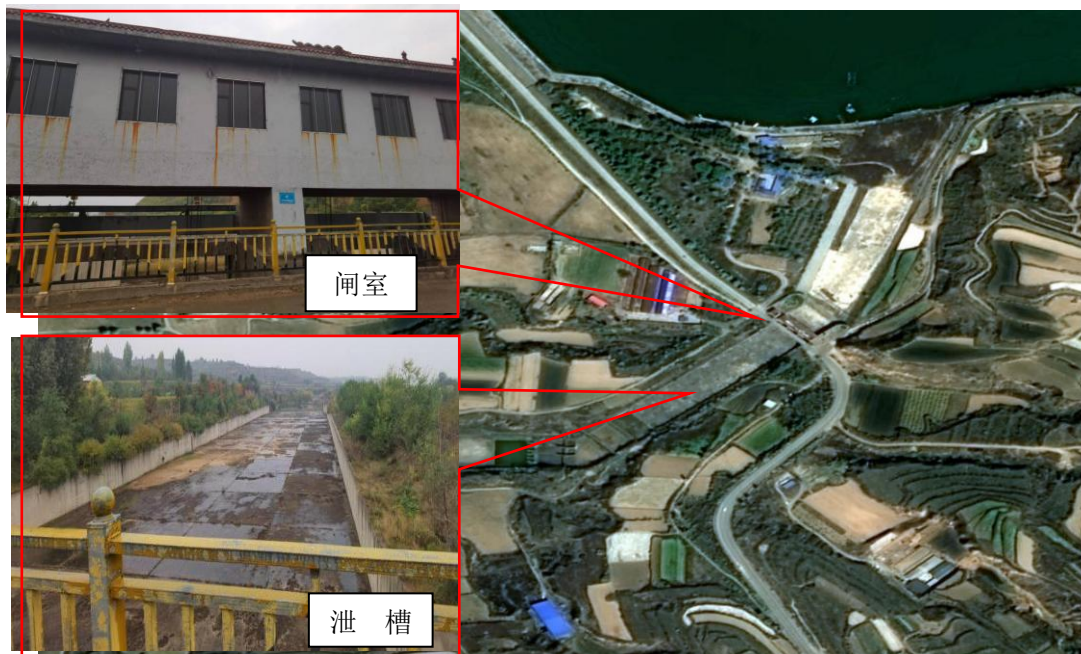
挑流消能段（0+571.80~0+623.70）：长 51.9m，为钢筋混凝土结构，基础为软基，设有 10 排 40 根混凝土井柱。

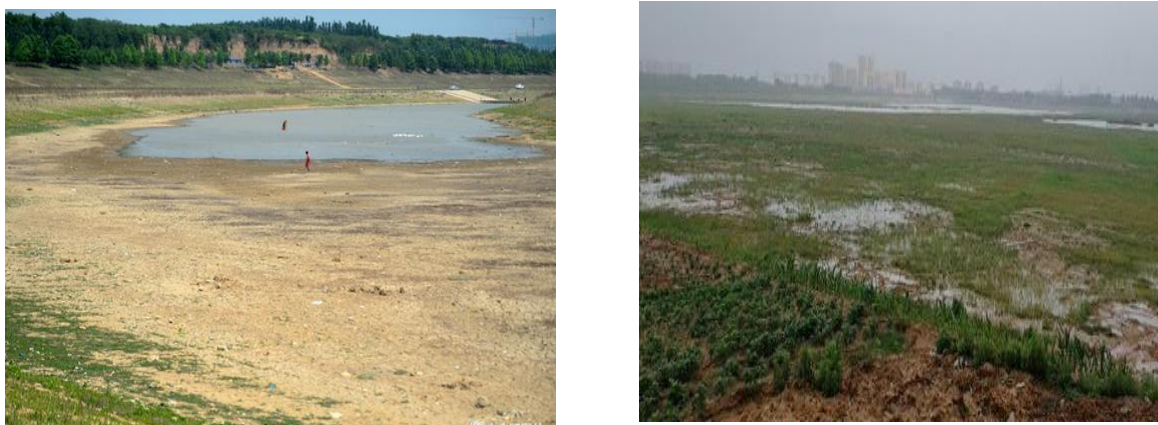
图 6.1-1 水库放空例图

现状湖库水体，泄水初期漫流变为浅水湿地，之后演变为河道弯曲形态，水面面积由 3.23 km² 锐减，但增加了沼泽和湿地面积；平均水深由 5m 变为 1m 不足。类比其他水库放空照片如下：

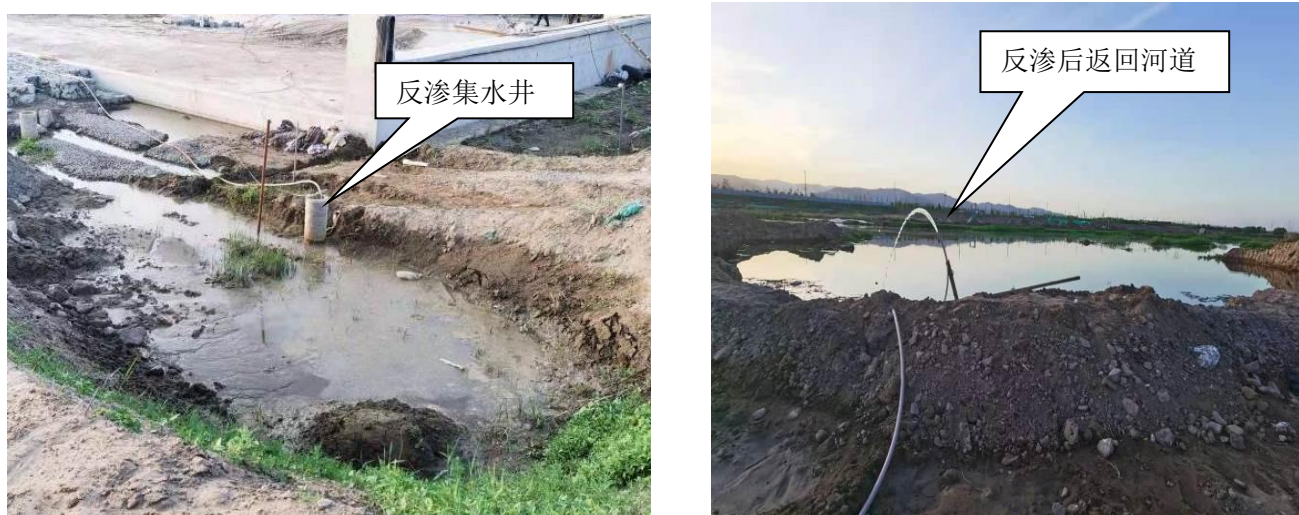
图 8.2-1 基坑废水处理示例图

基坑水采用明排方式，即在围堰内侧的基坑周围开挖 0.2×0.3 的排水沟，然后汇流至 $1.5 \times 1.5 \times 2.0\text{m}$ 的集水井内（集水井间距 100m），反渗过滤后集水井内清净水由抽水泵不间断抽排至围堰外河道内。水利工程施工现场示例图如下：
