# 曲沃县山西通才工贸有限公司 “6·22”一般容器爆炸事故调查报告

曲沃县 6·22 事故调查组管理组

2026 年 3 月 31 日

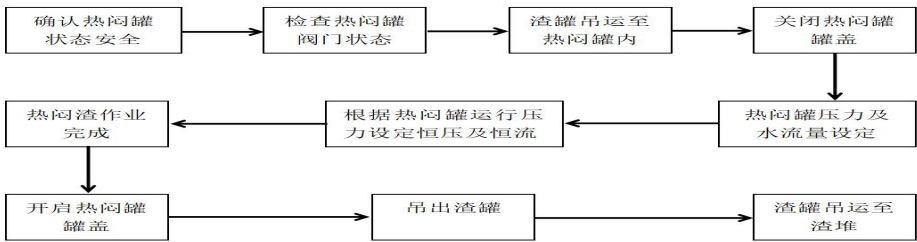
图 1 钢渣热焖作业流程图

热焖过程: 破渣、碾压、喷水后的钢渣温度约 500℃。接渣罐吊至反应罐 (热焖罐) 内, 关闭罐盖, 对约 500℃的钢渣进行水喷淋, 产生水蒸汽而形成压力, 与游离氧化钙和氧化镁反应, 热渣体积膨胀、粉化后渣铁分离。此过程约需 2 ~ 3h。其粉化原理如下:

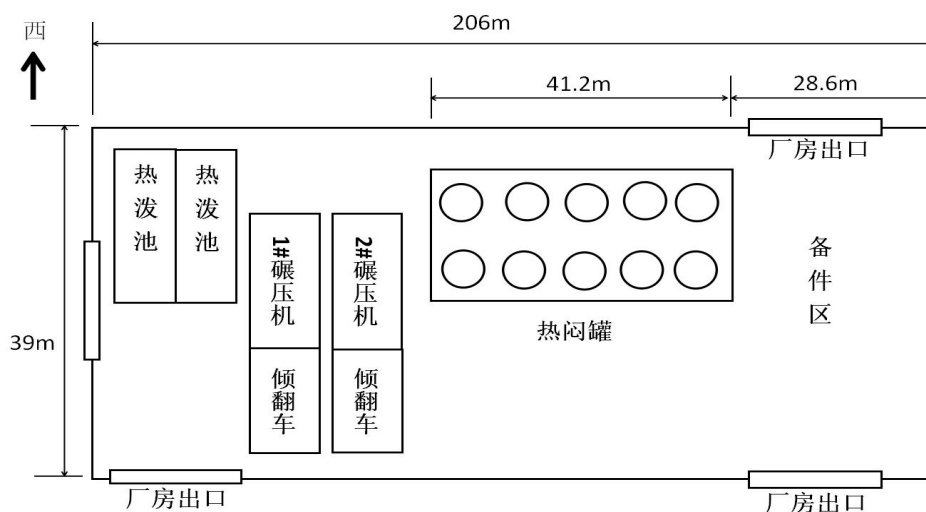
图 2 事发厂房平面布置示意图

事故发生地点位于通才炼钢厂冶炼车间渣跨厂房，该厂房南北长 206m、东西长 39m，厂房北侧为备件区，中部靠北为反应罐（热焖渣罐）区，南侧布置有 2 台倾翻车、2 台碾压机，西南侧为 2 个热泼池。事发厂房平面布置示意图见图 2。

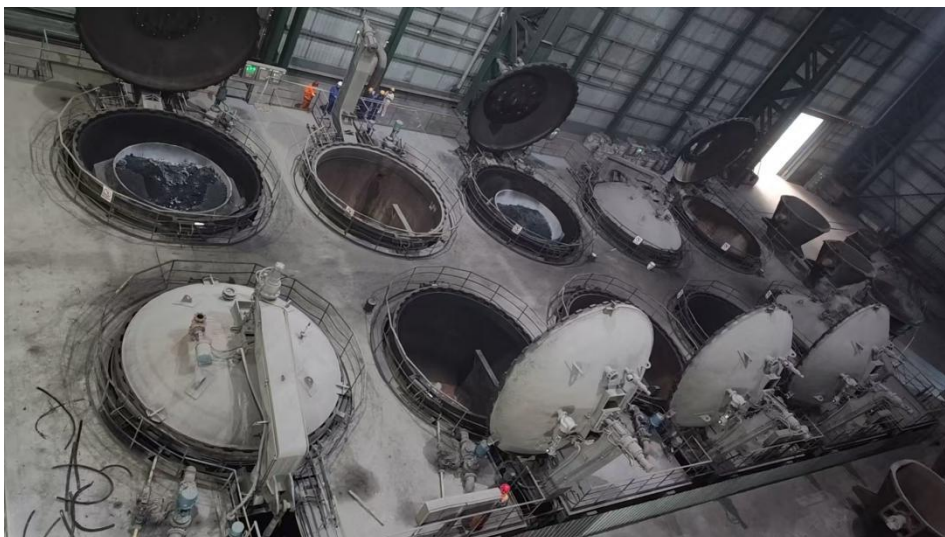
图 3 反应罐（热焖罐）区俯视图

反应罐（热焖罐）布置在厂房靠北的中部位置，10 个反应罐（热焖罐）分两排半地下布置（见图 3～图 4），厂房地面以上设有 1.45m 高度的钢结构平台，厂房地面以下高度为 2.85m，半地下罐底设有半环形 DN400 的主排气管与 DN400 主排气筒相连，主排气筒布置在平台西侧，通过屋顶直排至大气（见图 4～图 5）。10 个反应罐（热焖罐）罐体均设有 DN200 的排气管，每个反应罐（热焖罐）的排气管均与主排气管连接，排气管上设有止回阀、电动套筒调节阀和截止阀（见图 5）。

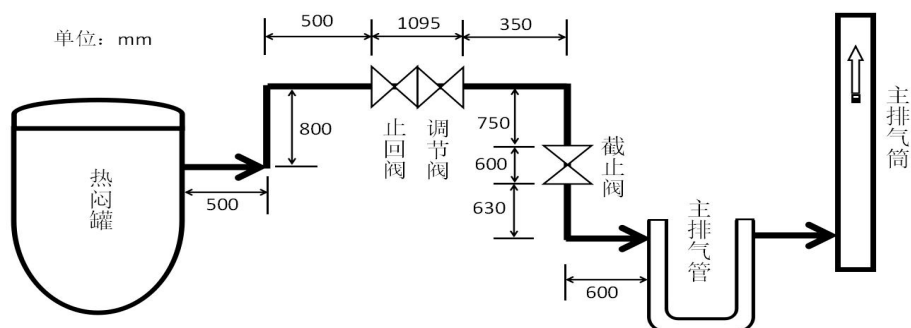
图 5 反应罐（热焖罐）排气管道阀门设置示意图

4#反应罐（热焖罐）排气管上设有止回阀、电动套筒调节阀和截止阀。现场勘验中，发现 4#反应罐（热焖罐）在停止运行状态下，排气口向罐内逆向反冒蒸汽（见图 7）。检查止回阀，外观完好（见图 8）；检查电动套筒调节阀，阀芯开度指针是指向“0”“关”的状态（见图 9）。此时罐内排气口出现蒸汽，说明止回阀、电动调节阀处于故障失效状态。安排两名维修工关闭截止阀，先用手动关闭，未能拧动，后采用“F”扳手两人共同操作，未能拧动，说明截止阀已经锈死，无法关闭（见图 10）。

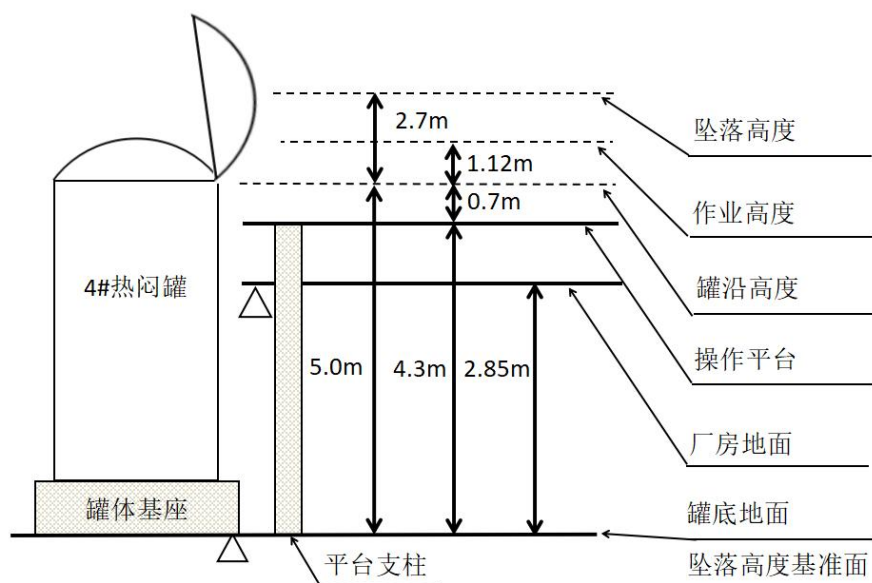
图 9 伤者坠落高度示意图

闪爆发生后，导致4#反应罐（热焖罐）罐盖倾翻倒扣，李伟杰与张建锐在罐盖翻转的过程中，从罐盖上滑落到罐底地面。作业过程中，两人佩戴有安全帽<sup>[2]</sup>。

反应罐（热焖罐）在建设时，罐壁与平台之间即留有 520mm 的空隙，反应罐（热焖罐）上部水夹套与平台之间的空隙宽度为 400mm，空隙外侧装设有 1200mm 高度的防护栏杆，罐壁与平台之间的空隙，在事故发生后企业即采用钢板封堵（见图 13 罐体与平台空隙示意图及现场影像）。4#反应罐（热焖罐）罐底正北侧有一钢筋水泥支柱，用于支撑操作平台。事故发生后，死者李伟杰位于罐底支柱西侧，呈侧躺状态，头部朝向西北侧；伤者张建锐位于罐底支柱东侧，呈坐卧状态，背部朝向罐体。见图 14、15 伤者坠落点示意图。
